CENTRO AGRO ALIMENTARE TORINO

RIFACIMENTO MANTI STRADALI DEL C.A.A.T. S.c.p.A.
Area accesso varchi, Strade ad Est compresa Rotonda, Strada magazzini,
Aree di collegamento strada Ortofrutta Sud e Strada Ortofrutta Nord

PROGETTO ESECUTIVO

Oggetto	RELAZIONE TECNICO ILLUSTRATIVA	
Progettazione	UFFICIO TECNICO C.A.A.T. – L. Di Stefano	
Elaborato n. 02_ES	Data: 04/04/2022	rev. 00

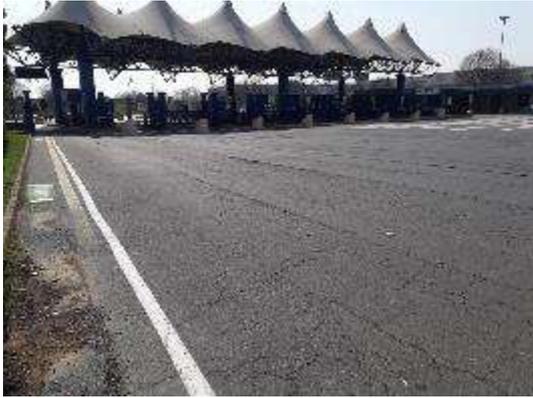
Varchi lato esterno

Il manto stradale su tutta l'area oggetto dell'intervento risulta deteriorato e non più uniforme con presenza di buche e danni in prossimità dei giunti tra le varie fasce di asfalto ed a contatto con molti dei tombini presenti.

Il tappetino d'usura è caratterizzato da dislivelli, avvallamenti, crivellature e soluzioni di continuità in corrispondenza dei giunti longitudinali.

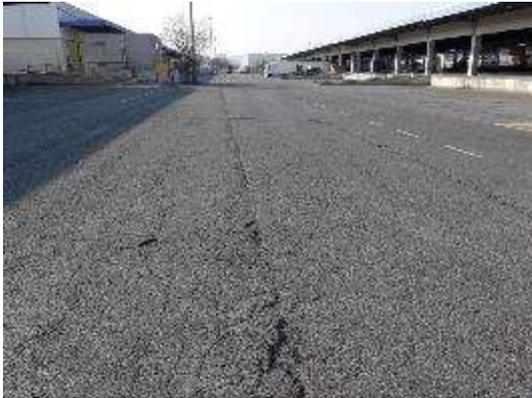
Strada Magazzini – tratto tra TGV ed Edificio 07

Il manto stradale su tutta l'area oggetto dell'intervento risulta deteriorato e non più uniforme con presenza di buche e danni in prossimità dei giunti tra le varie fasce di asfalto ed a contatto con molti dei tombini presenti.

Il tappetino d'usura è caratterizzato da dislivelli, avvallamenti, crivellature e soluzioni di continuità in corrispondenza dei giunti longitudinali.

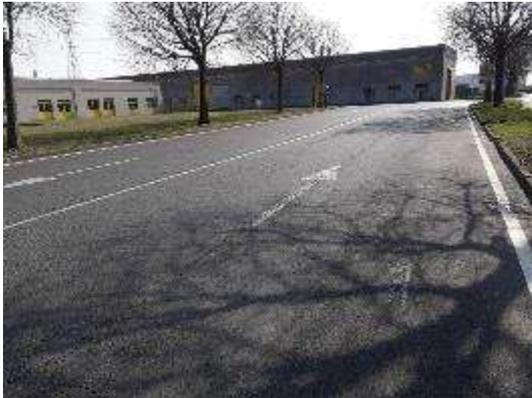
Collegamento da Rotonda a Strada Magazzini
(Vista dalla Rotonda)

Il manto stradale su tutta l'area oggetto dell'intervento risulta deteriorato e non più uniforme con presenza di buche e danni in prossimità dei giunti tra le varie fasce di asfalto ed a contatto con molti dei tombini presenti.

Il tappetino d'usura è caratterizzato da dislivelli, avvallamenti, crivellature e soluzioni di continuità in corrispondenza dei giunti longitudinali.

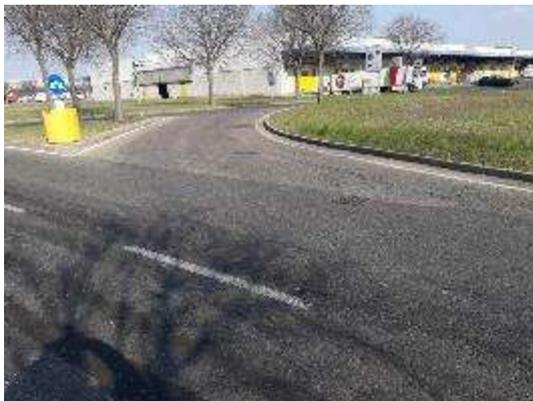
Accesso da Strada Ovest per Strada Ortofrutta Sud
(Lato Sud)

In particolare l'accesso alla strada Ortofrutta Sud risulta usurato e danneggiato in diversi punti fino alla giunzione con la parte di strada oggetto di intervento nel recente passato, gli accessi carrabili agli edifici 06 Ovest e 06 Est risultano particolarmente danneggiati in prossimità delle giunture con le parti in cemento armato e dei tombini presenti nelle aree oggetto dell'intervento.

Per tutte le aree si rende necessario il rifacimento dell'asfalto e delle giunzioni.

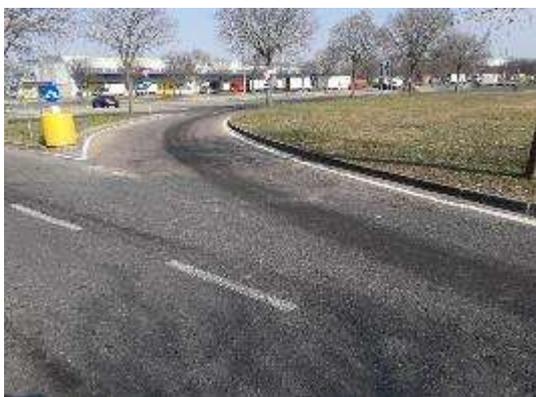
Accesso da Strada Ovest per Strada Ortofrutta Nord
(Lato Sud)

L'accesso alla strada Ortofrutta Nord risulta usurato e danneggiato in diversi punti fino alla giunzione con la parte di strada oggetto di intervento nel recente passato e si rende pertanto necessario il rifacimento dell'asfalto e delle giunzioni.
